## ■ EL BOMBARDEO DE GERNIKA.

# Gernika 1937

## Ruta de los Refugios Antiaéreos

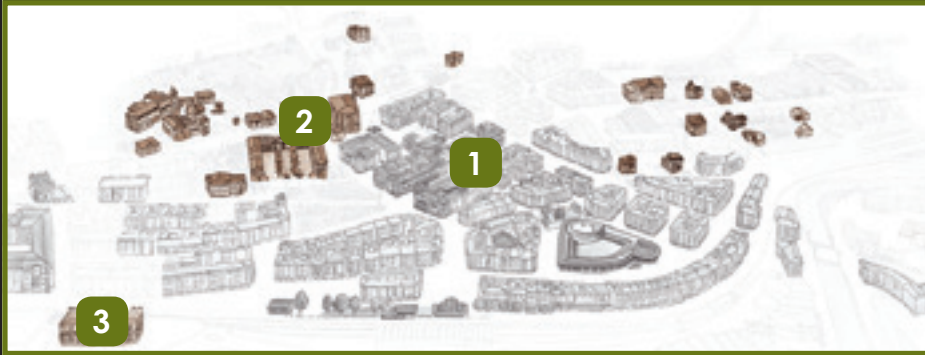
- Área edificada hasta 1937 y destruida por el bombardeo del 26 de abril.
- Edificios no afectados por el bombardeo.

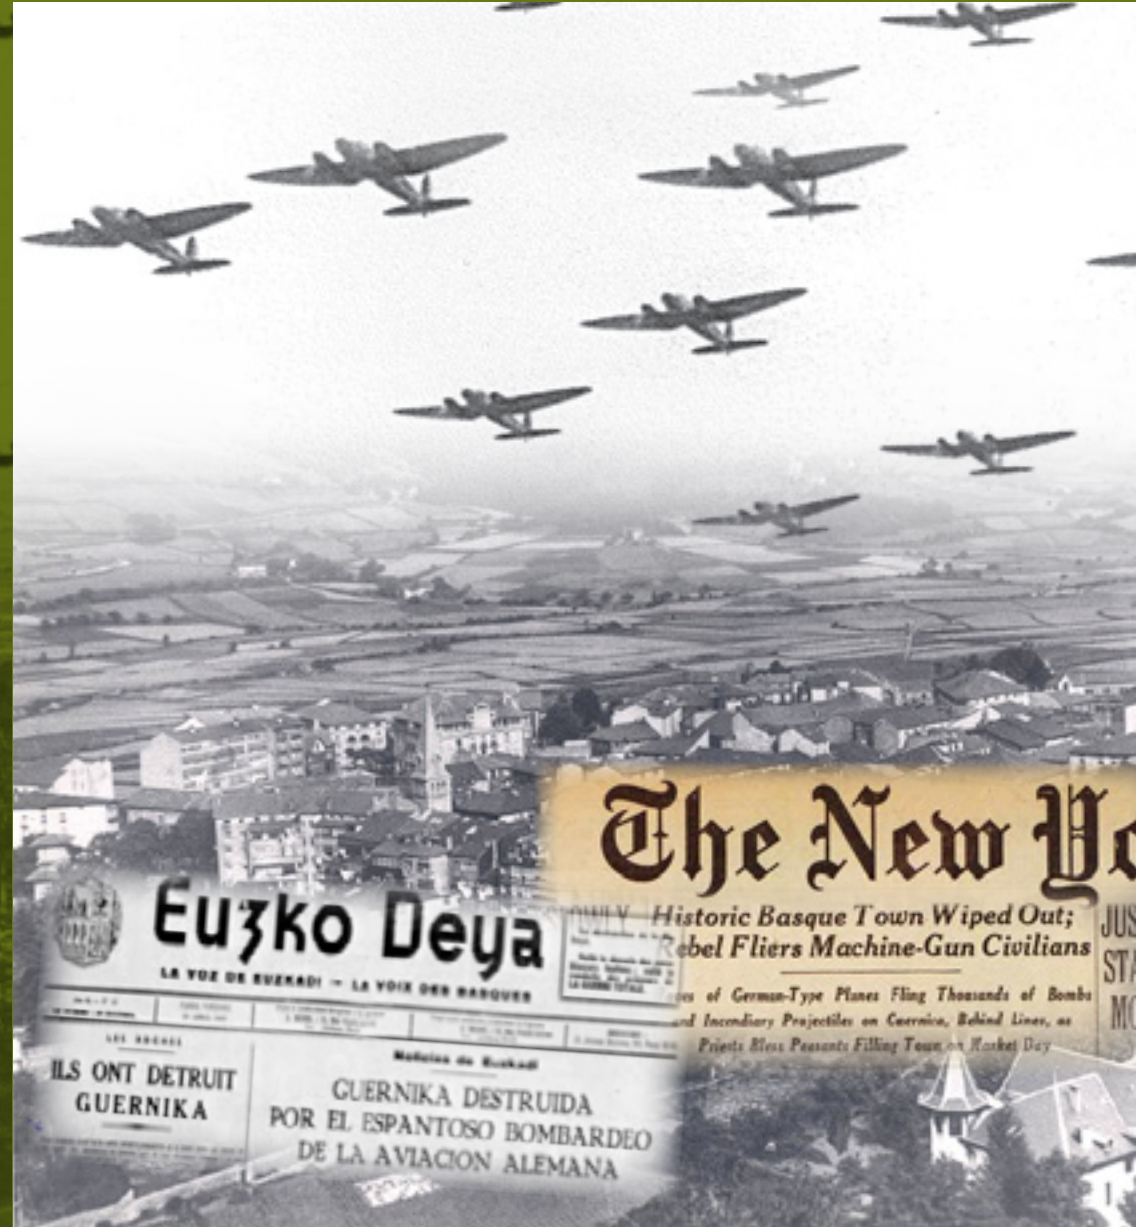
Debido a los bombardeos de terror que ocurrieron en suelo vasco a partir del 22 de julio de 1936, el Gobierno Vasco se vio en la obligación de decretar la construcción de refugios en todas las localidades, independientemente de su valor estratégico o militar. En Gernika, el alcalde encomendó al arquitecto municipal la construcción de al menos seis refugios públicos. Paralelamente se levantaron un gran número de refugios privados.

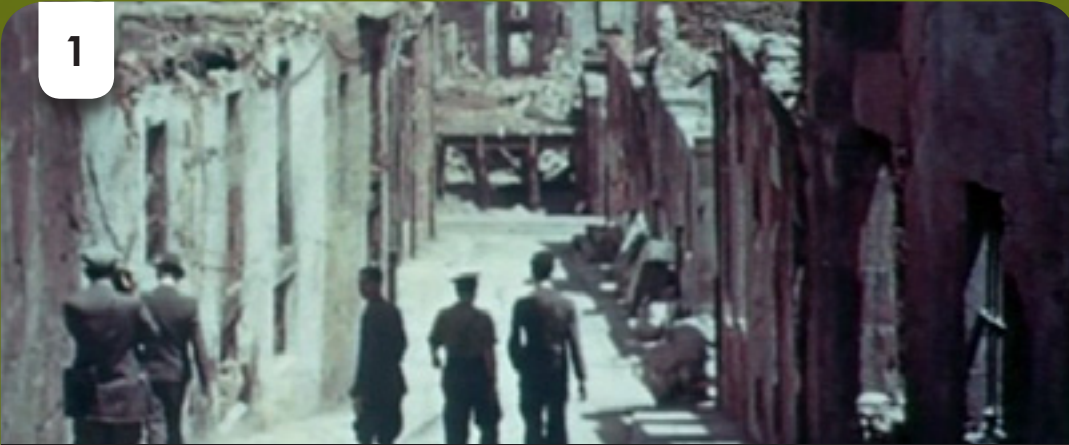
1

### Refugio calle Andra Mari - Oficina de Turismo

El refugio más grande de todos fue el de Andra Mari con 146m<sup>2</sup> y capacidad para 450 personas situado en la misma calle Santa María. El arquitecto municipal en 1937 cubrió la estrecha calle de Andra Mari mediante una estructura de gruesas vigas de madera sobre la cual se construyó una techumbre de sacos de arena. Iba a estar reforzada con láminas de acero, pero estas no llegaron a tiempo.

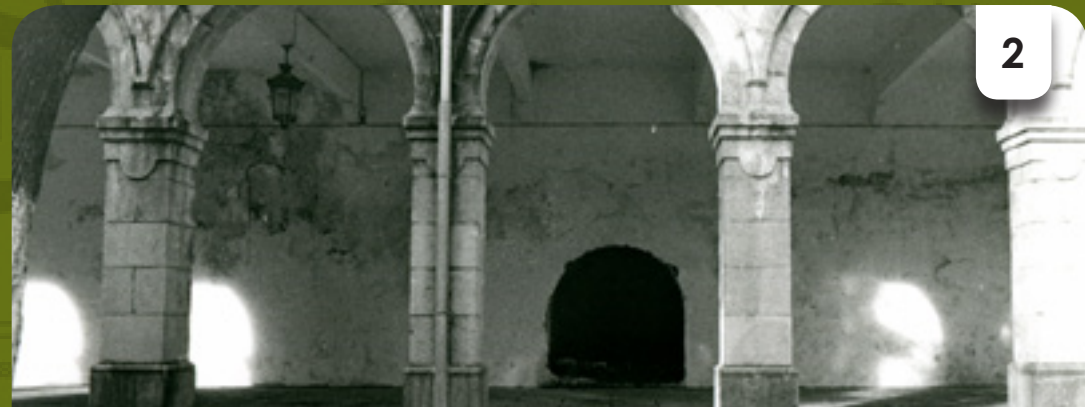
2

### Antigua entrada a los refugios del Pasealeku

“Los refugios más seguros se encontraban en el lado oeste de la Plaza de la Unión. La pared de este lado se apoya en la ladera del monte. Simplemente excavamos cuatro refugios con forma de cueva en la ladera del monte. Tenían unos 10 metros de profundidad. Estos cuatro refugios estaban destinados para la gente de la zona del mercado y del Ferial”.

Una de las 4 galerías en forma de túnel excavada bajo los arcos quedó inacabada. Este último túnel es visitable de forma gratuita en horario de apertura del establecimiento.

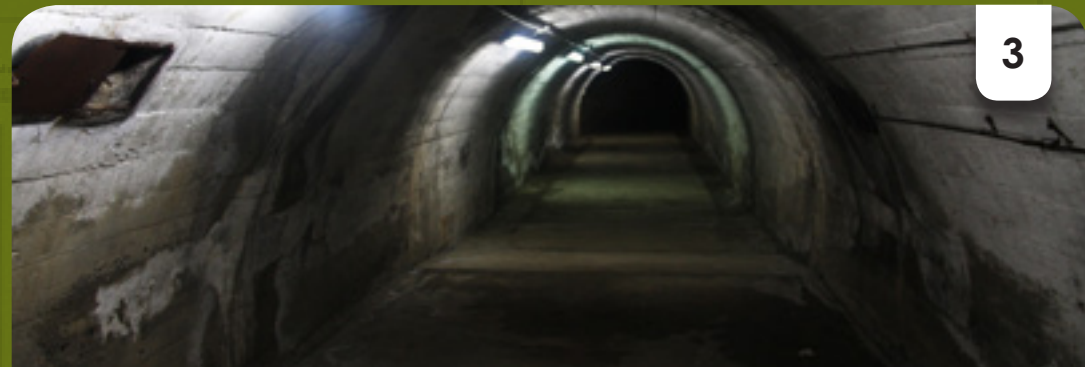
3

### Refugio antiaéreo de la fábrica de armas Astra

El refugio de Astra fue construido en septiembre de 1936 para dar cobijo a los trabajadores de la fábrica “Talleres de Gernika” y otras fábricas de la zona.

Este testigo de la historia fue recuperado del olvido, durante la demolición del primitivo pabellón de la fábrica “Astra, Unceta y Cía” en 2005. Esta construcción de hormigón estaba “disimulada” bajo un falso techo que a vista de pájaro los aviones que participaron en el bombardeo podían confundirlo con una vivienda.
